Νέα Αρχαιολογικά ευρήματα σε ναούς της Αμμοχώστου

ΝΕΑ ΑΡΧΑΙΟΛΟΓΙΚΑ ΕΥΡΗΜΑΤΑ ΣΕ ΝΑΟΥΣ ΤΗΣ ΑΜΜΟΧΩΣΤΟΥ (ΒΑΡΩΣΙΩΝ): ΑΓΙΟΣ ΓΕΩΡΓΙΟΣ ΦΑΡΑΓΓΟΥ, ΑΓΙΑ ΠΑΡΑΣΚΕΥΗ & ΑΓΙΟΣ ΠΑΝΤΕΛΗΜΩΝ

Των Βυζαντινολόγων, δρος Ανδρέα Φούλια και δρος Χριστόδουλου Χατζηχριστοδούλου.

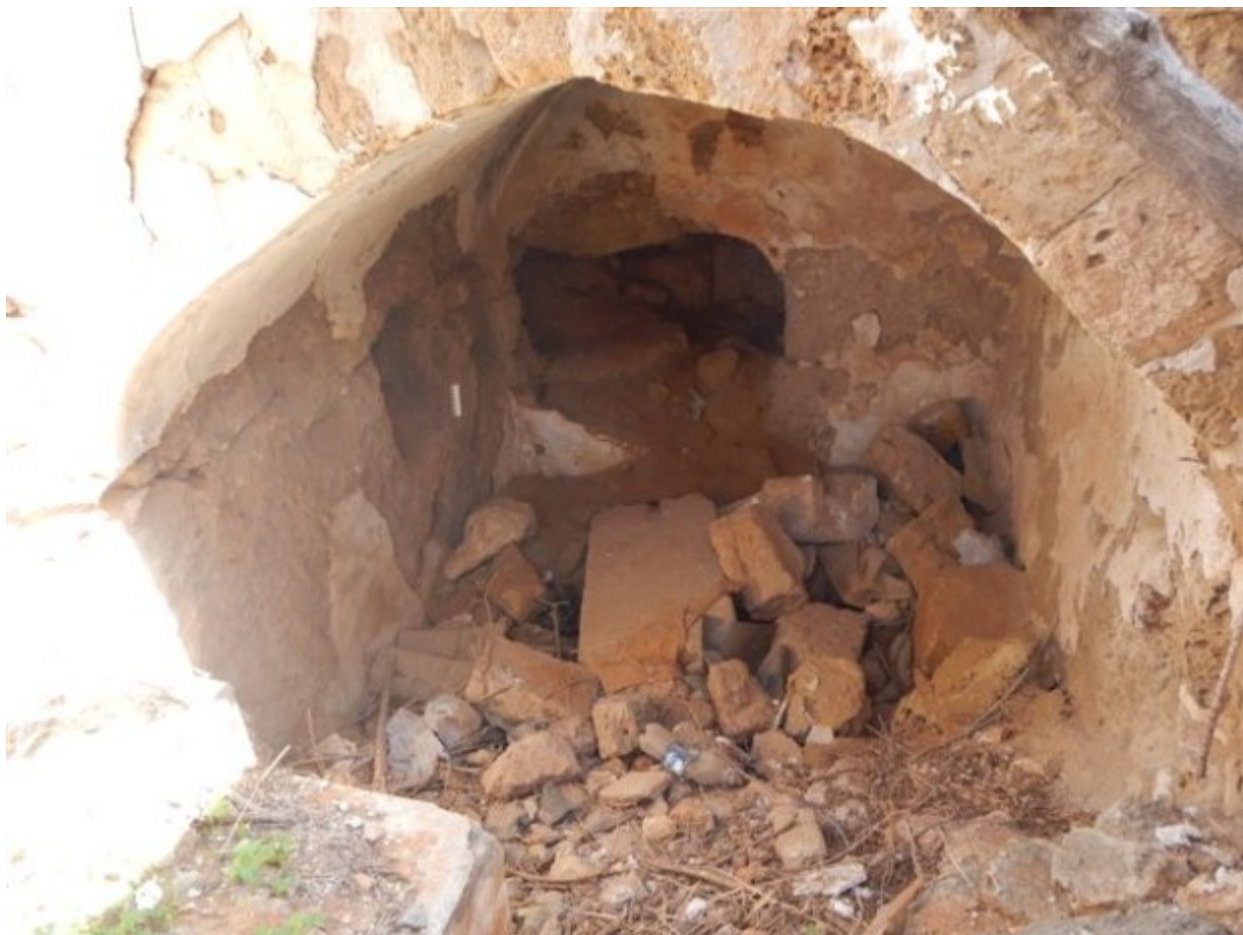
Το υπόγειο αγίασμα-τάφος στο ναό του Αγίου Παντελεήμονος

Ο ημιυπόγειος καμαροσκεπής τάφος, που θυμίζει τον αντίστοιχο του Αγίου Κόνωνα στον Ακάμα, επικοινωνεί με το ιερό βήμα, ενώ η είσοδός του στεγάζεται από μικρό ορθογώνιο ταφικό θάλαμο, που διακρίνεται στη νοτιοανατολική εξωτερική γωνία και θυμίζει διαρρυθμίσεις παλαιότερων ναών με ταφικά προσκτίσματα. Είναι βέβαια εμφανής η γενική αναδιαμόρφωση του μνημείου στα χρόνια της τουρκοκρατίας. Στηριζόμενοι κυρίως στα μεσαιωνικά χαράγματα, αλλά και σε σημεία της τοιχοδομίας, η αρχική φάση του ναυδρίου του Αγίου Παντελεήμονος, θα μπορούσε με σιγουριά να τοποθετηθεί στο 16ο αιώνα, χωρίς να αποκλείεται ακόμα και προγενέστερη φάση, η οποία δεν μπορεί να διαπιστωθεί παρά μόνο με αρχαιολογική έρευνα.

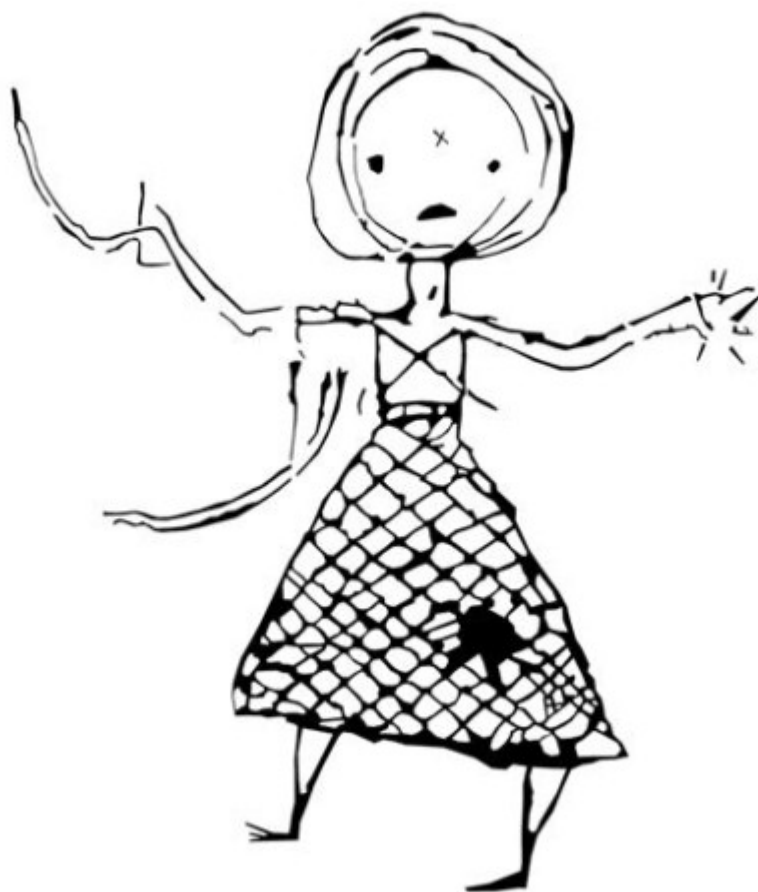
Φ1025

Μεσαιωνικό χάραγμα από τον Άγιο Γεώργιο του Φαράγγου (σχεδιαστική απόδοση, Φ. Ιωνίδης)

Κατά την τελευταία επίσκεψή μας εντοπίστηκε σημαντικό χάραγμα, που παριστάνει σιδερόφρακτο ιππότη, ο οποίος κρατά στο ένα χέρι σπαθί και στο άλλο ρόπαλο ή κεφαλοθραύστη. Το σημαντικό αυτό ακιδογράφημα θα μπορούσε να συγκριθεί με όμοια παράσταση, που βρίσκεται σε μεσαιωνική εφυαλωμένη κούπα και χρονολογείται σύμφωνα με την δρα Δήμητρα Παπανικόλα-Μπακιρτζή στον 14ο αιώνα. Το αναπάντεχο αυτό εύρημα, που βρέθηκε ουσιαστικά μέσα στα χαλάσματα, βρίσκεται σε στρώμα κονιάματος, που καλυπτόταν από άλλο νεώτερο, το οποίο κατέπεσε όταν καταστράφηκε ο τοίχος.

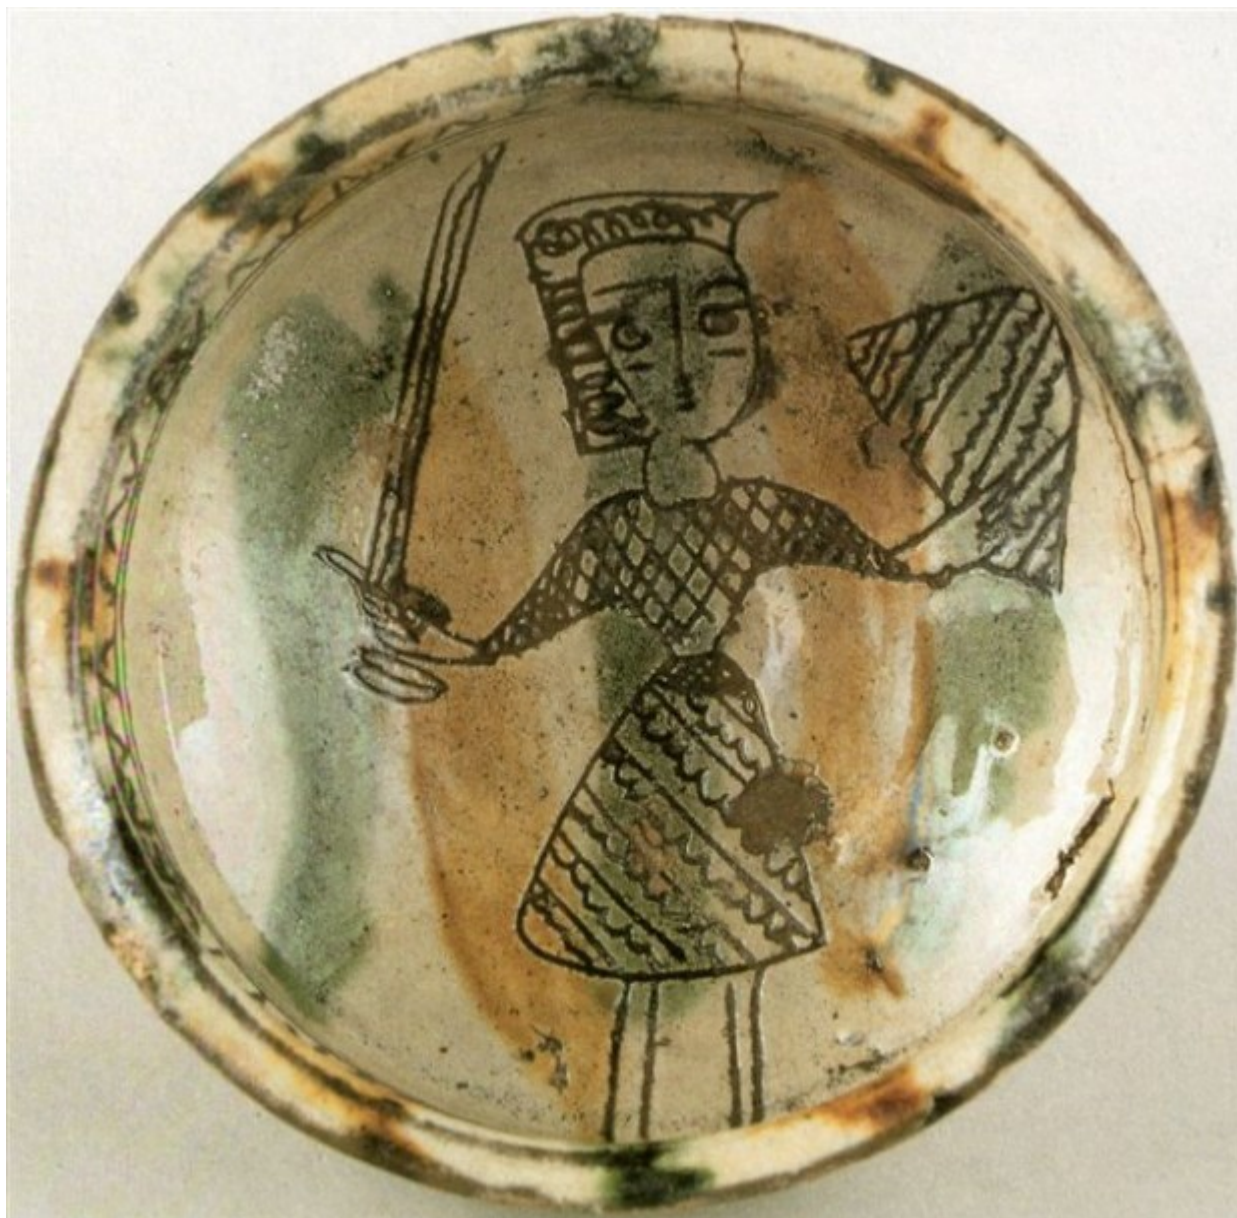
Εφραλωμένη κούπα με παράσταση ιππότη, τέλος 14ου αιώνα από τη συλλογή Πιερίδη.

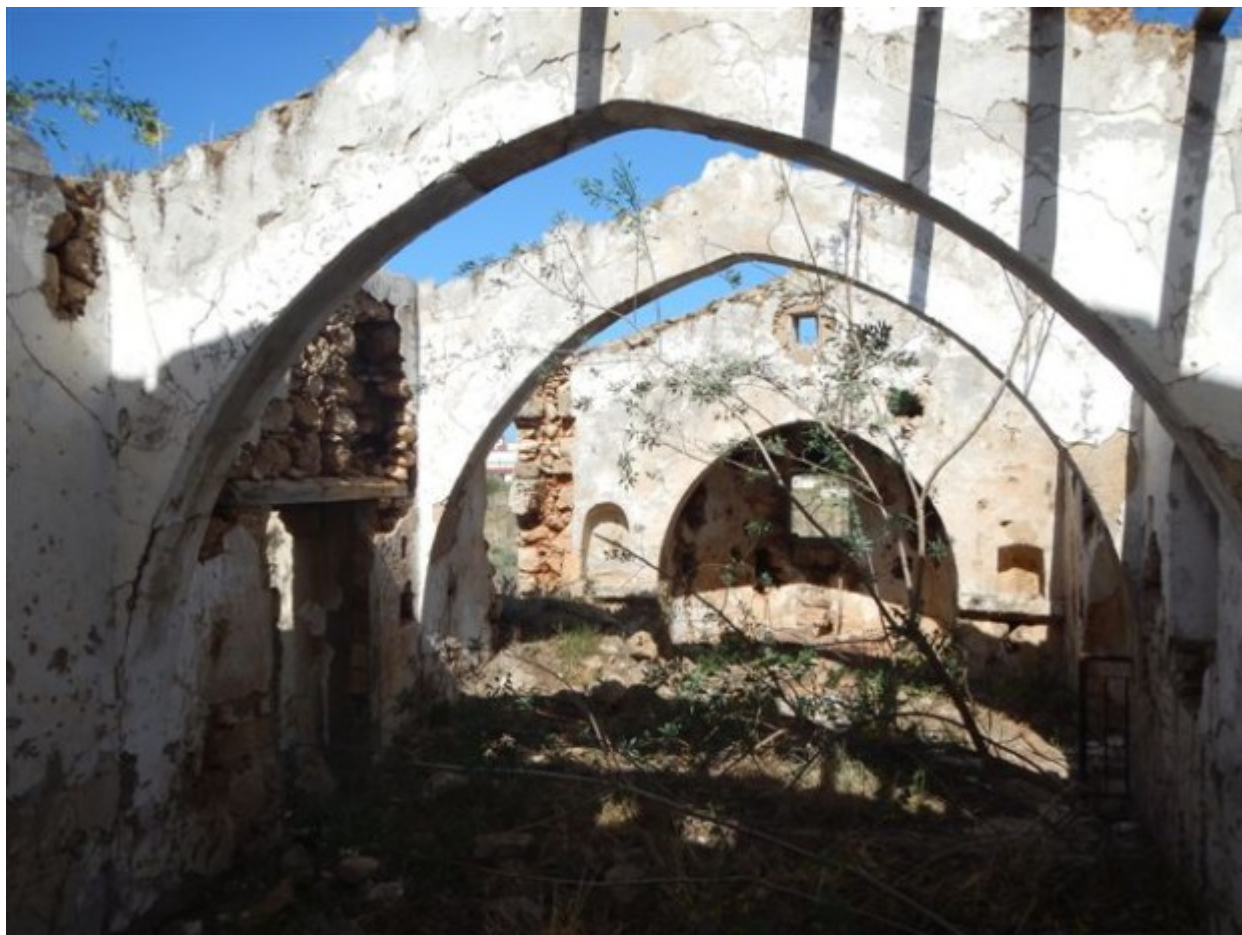
Το εσωτερικό του ναού του Αγίου Παντελεήμονος από δυτικά
