## Ανάδειξη μεσοβυζαντινών μνημείων σε Κύπρο και Κρήτη

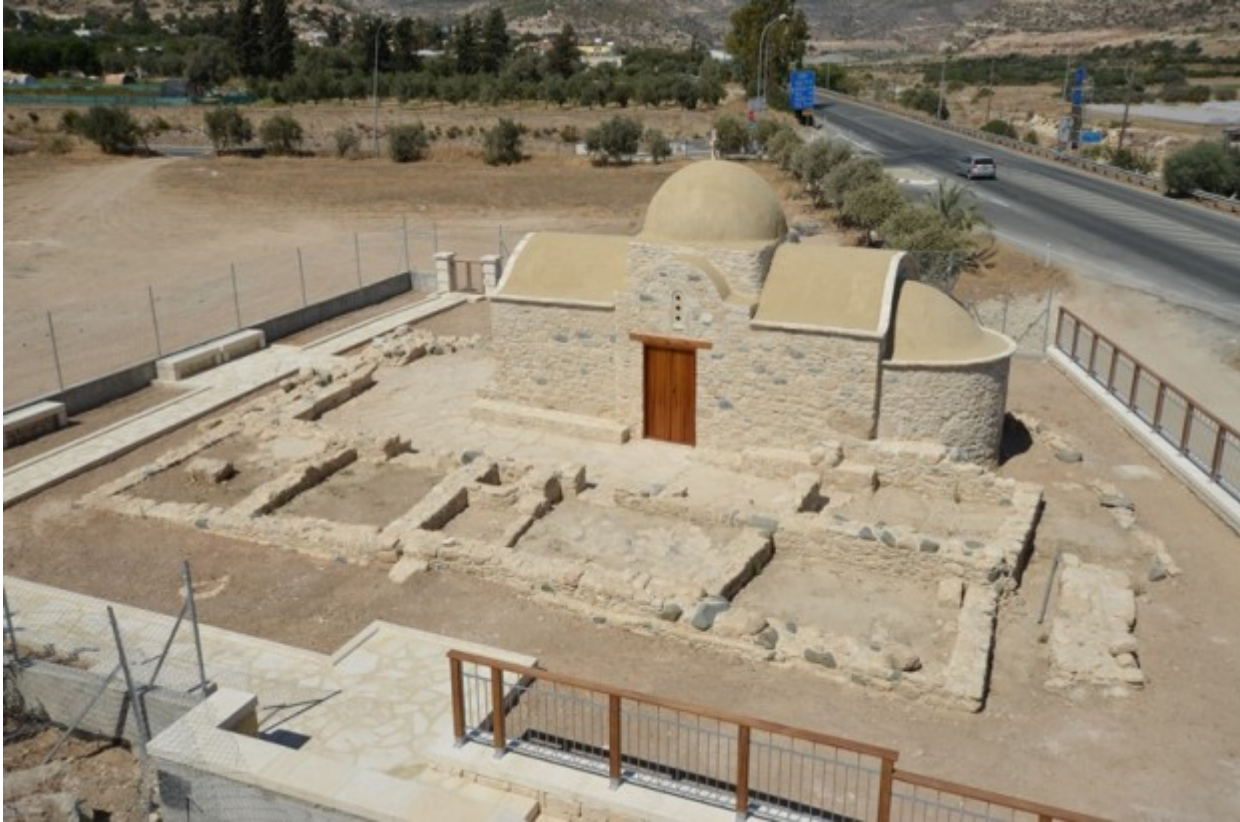
*Ο ναός της Αγίας Μαρίας στο Καντού*

Στον ναό της Αγίας Μαρίνας στο χωριό Καντού, κοντά στην Λεμεσό, διακρίνονται τρεις φάσεις, εκ των οποίων η αρχαιότερη έχει χρονολογηθεί με τεχνοτροπικά κριτήρια στα μέσα του 11ου αιώνα, ενώ η νεότερη στον 15ο αιώνα. Από τον ζωγραφικό του διάκοσμο σώζονται μόνο κάποια σπαράγματα στα τύμπανα των βόρειων αψιδωμάτων και στα εσωράχιά τους, τα οποία ανήκουν σε τρεις διαφορετικές φάσεις, που χρονολογούνται γενικά μεταξύ του 12ου και 15ου αιώνα.

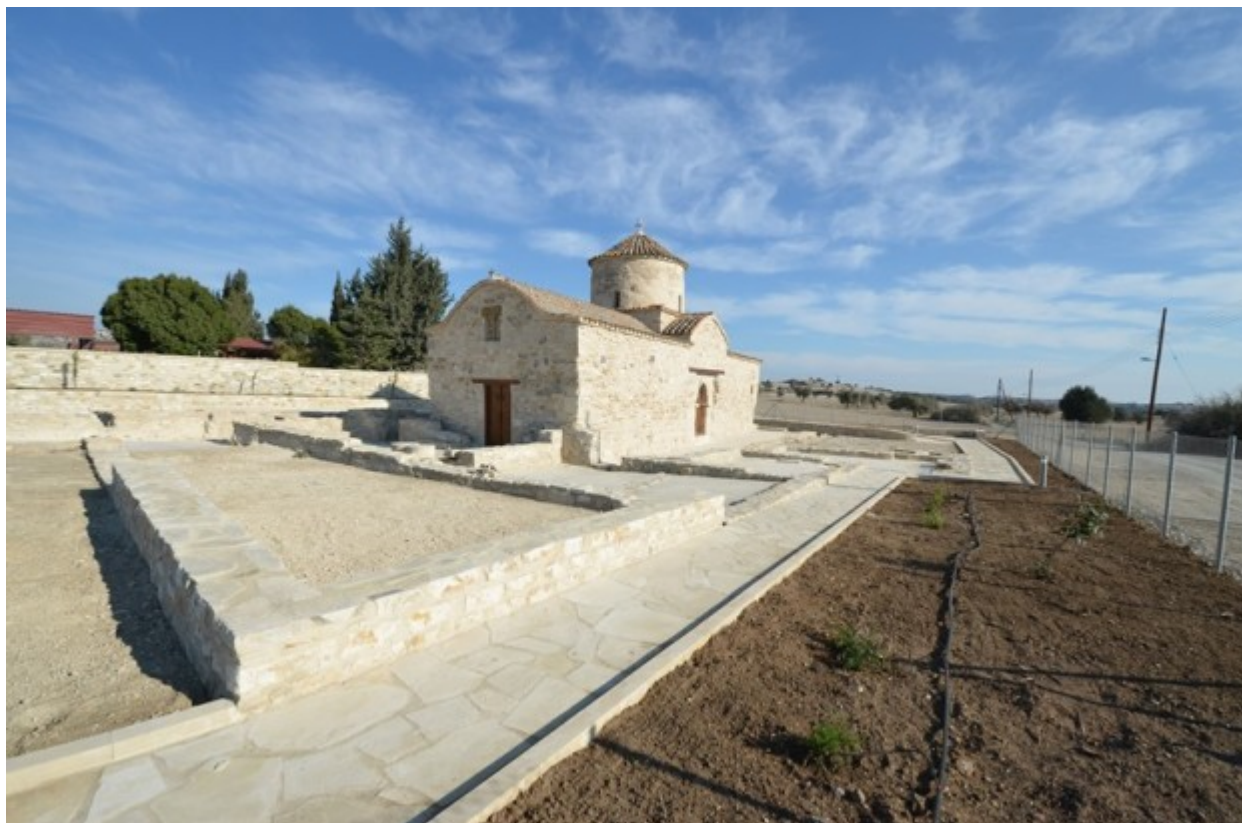
*Η Παναγία στην Κοφίνου*

Ο σωζόμενος ναός χρονολογείται στις αρχές του 11ου αιώνα και αποτελεί τη δεύτερη αρχιτεκτονική φάση του μνημείου. Καταλαμβάνει τον χώρο του κεντρικού κλίτους μίας παλαιότερης τρίκλιτης βασιλικής, η οποία έχει χρονολογηθεί στο πρώτο μισό του 7ου αιώνα. Δεν αποκλείεται η αρχική φάση, που αποκαλύφθηκε γύρω από τον ναό να είναι η έδρα του ξένου αυτού Επισκόπου, και τα ερείπια του

Η δεύτερη αρχιτεκτονική φάση του ναού, αναφέρει, η κ. Προκοπίου, ανήκει σε μία πολύ σπάνια συνεπτυγμένη παραλλαγή οκτάστυλου σταυροειδούς εγγεγραμμένου ναού. Το πρωτότυπο του είναι ένας σπάνιος μεταβατικός τύπος, που απαντάται στην πρώιμη μεσοβυζαντινή περίοδο. Στις σωζόμενες τοιχογραφίες αναγνωρίζονται τρία στρώματα, εκ των οποίων το αρχικό χρονολογείται στον 12ο και τα άλλα δύο στον 14ο και 16ο αιώνα. Τόσο η βασιλική της πρώτης φάσης, όσο και η συνεπτυγμένη οκτάστυλη παραλλαγή της δεύτερης φάσης, αποτελούν, όπως επισημαίνει η κ. Προκοπίου, μνημεία με ιδιαίτερα χαρακτηριστικά, τα οποία συνδυάζουν στοιχεία αρχιτεκτονικών τύπων της Μικράς Ασίας, του Ελλαδικού χώρου, αλλά και της Εγγύς Ανατολής, αναδεικνύοντας τη συμβολή της Κύπρου στην επεξεργασία προτύπων, στη συγχώνευση επιδράσεων και στην ανανέωση της αρχιτεκτονικής δημιουργίας, τόσο κατά την πρωτοβυζαντινή, όσο και στη μεσοβυζαντινή περίοδο.

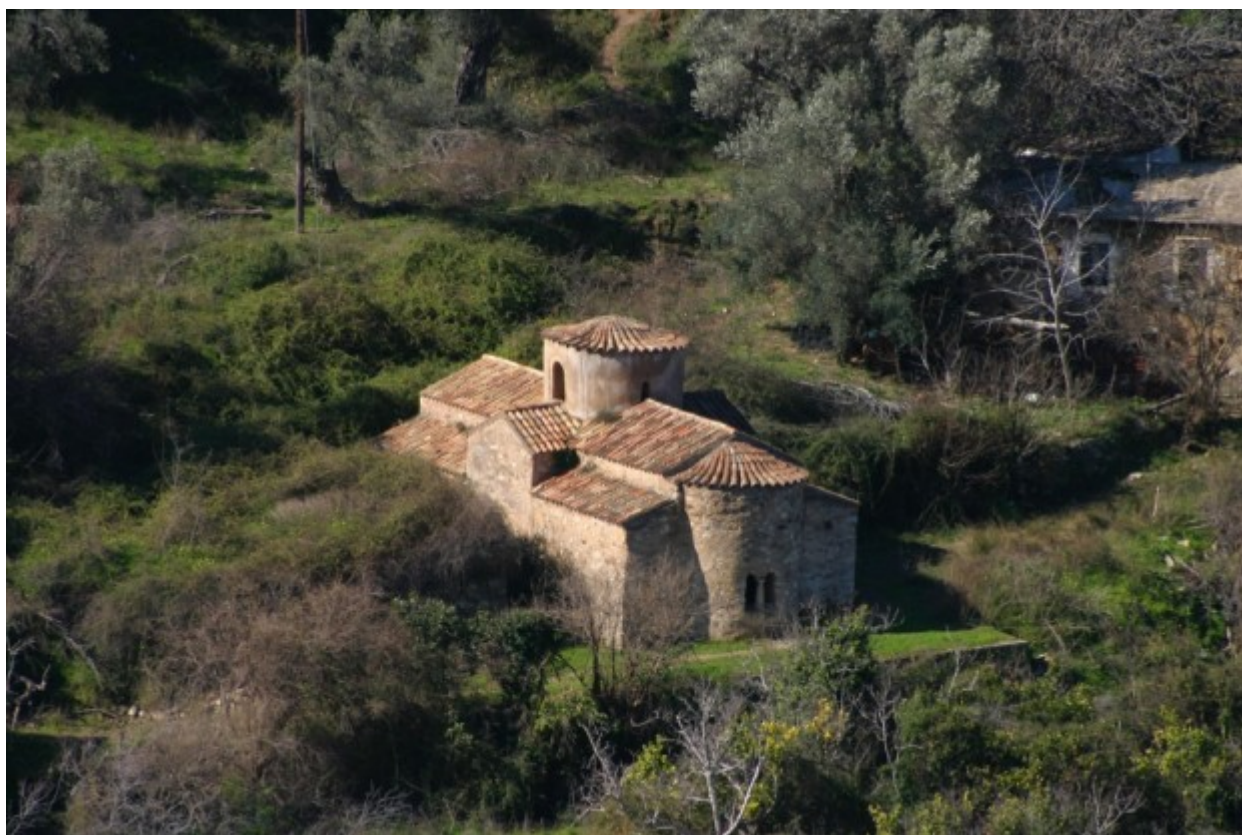
*Ο ναός του Αγίου Ευτυχίου στο Χρωμοναστήρι Ρεθύμνου*

Ο ναός του Αγίου Ευτυχίου βρίσκεται στον οικισμό Χρωμοναστήρι του Ρεθύμνου, που αποτελεί έναν από τους πιο ενδιαφέροντες οικισμούς του Νομού εξαιτίας του αρχιτεκτονικού του πλούτου και για το λόγο αυτό κηρύχθηκε ιστορικό διατηρητέο μνημείο στο σύνολό του. Ο ναός του Αγίου Ευτυχίου, σύμφωνα με την αρχαιολόγο στην 28η Εφορεία Βυζαντινών Αρχαιοτήτων, Νικολέτα Πύρρου τυπολογικά εντάσσεται σε μια σπάνια παραλλαγή του συνεπτυγμένου οκτάστυλου σταυροειδούς εγγεγραμμένου με τρούλο ναού και φέρει τοιχογραφικό διάκοσμο μόνο στην κόγχη του ιερού. Στο τεταρτοσφαίριο της αψίδας εικονίζεται η Δέηση και στον ημικύλινδρο, σε δυο ζώνες, μετωπικές μορφές ιεραρχών. Οι αγιογραφίες, που έχουν χρονολογηθεί κατά το παρελθόν από τον καθηγητή Νικόλαο Δρανδάκη στον 11ο αιώνα, έχουν έντονα λαϊκό χαρακτήρα, χαρακτηριστικό της επαρχιακής τέχνης αυτής της περιόδου.

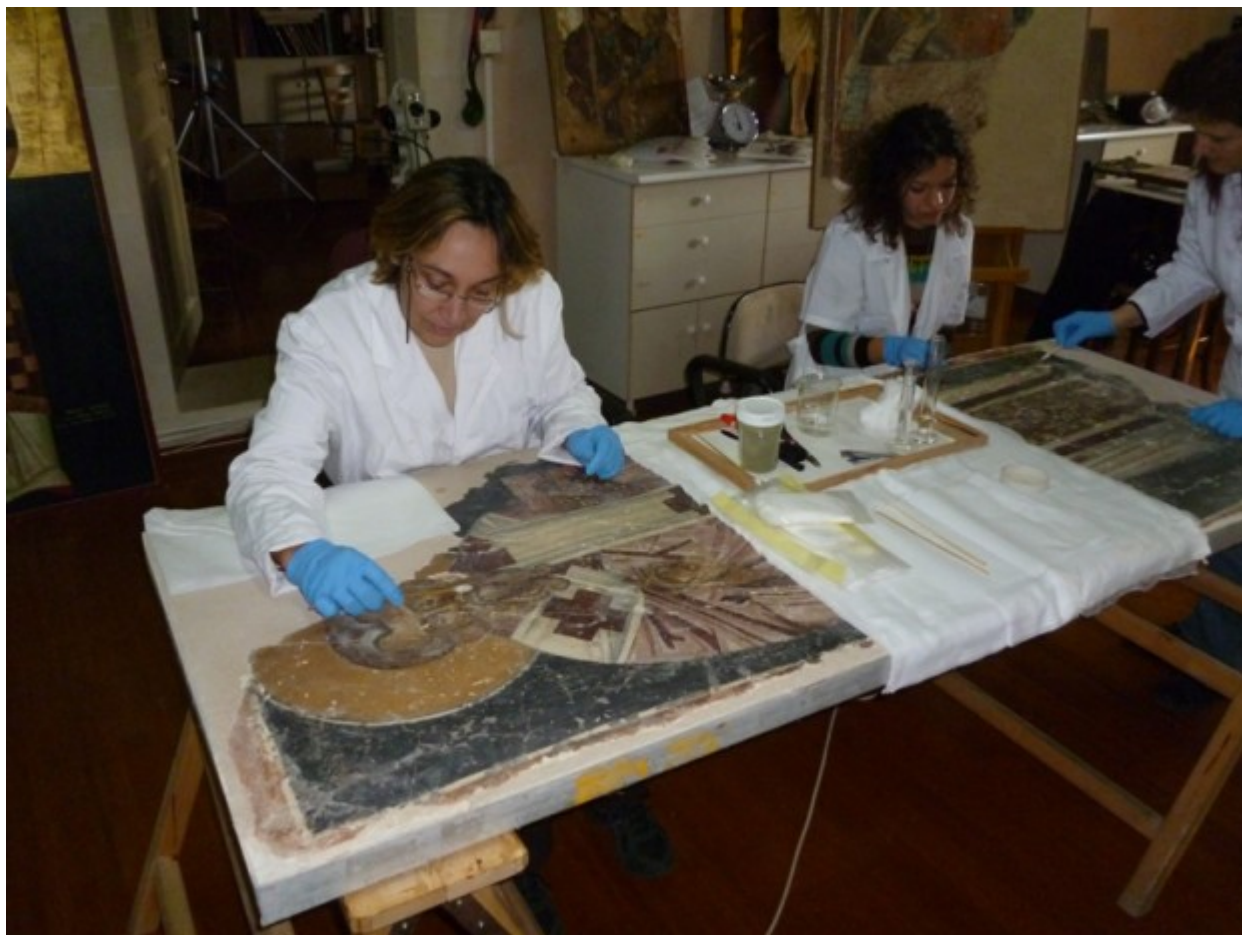
*Συντήρηση τοιχογραφίας από τον ναό της Παναγίας Πατσώ στο Ρέθυμνο*

Ο ναός ανήκει στον τύπο του σταυροειδούς εγγεγραμμένου με τρούλο. Η αρχική και κύρια κατασκευαστική φάση του ναού εντοπίζεται στις αρχές του 14ου αιώνα. Ο τοιχογραφικός διάκοσμος του ναού χρονολογείται στο πρώτο μισό του 14ου αιώνα και αποτελεί έργο ενός πολύ ικανού συνεργείου, που συνδέεται με τις σύγχρονες τάσεις της παλαιολόγειας τέχνης. Ο τοιχογραφικός διάκοσμος του ναού χρονολογείται στο πρώτο μισό του 14ου αιώνα και αποτελεί έργο ενός πολύ ικανού συνεργείου, που συνδέεται με τις σύγχρονες τάσεις της παλαιολόγειας τέχνης. Μεγάλο μέρος του αποτοιχίσθηκε κατά τη δεκαετία του 1970, και εκτίθετο στη Συλλογή της Αγίας Αικατερίνης στο Ηράκλειο έως το 2011, που τα αποτοιχισμένα σπαράγματα επέστρεψαν στο Ρέθυμνο, προκειμένου να συντηρηθούν. Το εικονογραφικό πρόγραμμα περιλάμβανε σκηνές από το Χριστολογικό και το θεομητορικό κύκλο, το βίο του Αγίου Νικολάου, καθώς και μεμονωμένες μορφές όρθιων μετωπικών αγίων.
