Γιατί κατεδαφίστηκε από τους Τούρκους η Μονή της Παναγίας της Αυγασίδας;

του Δρος Ανδρέα Φούλια Θεολόγου-Βυζαντινολόγου

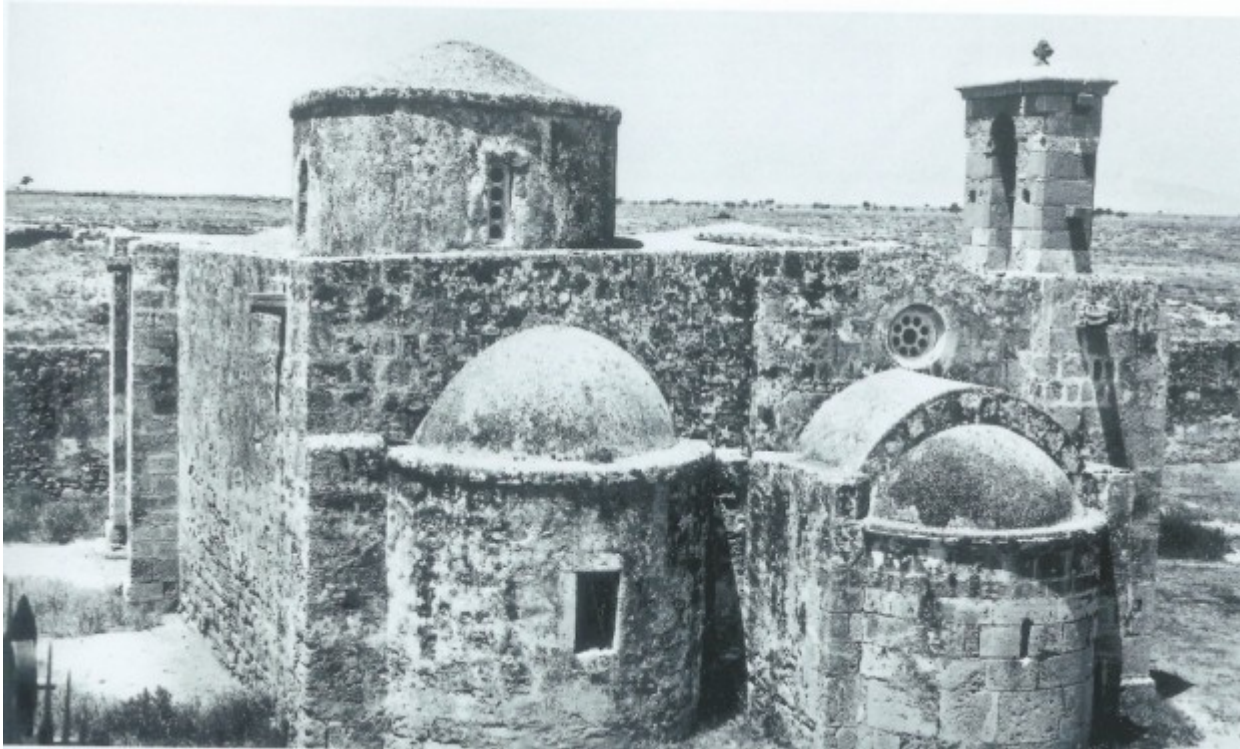
Το καθολικό της μονής της Παναγίας της Αυγασίδας από ανατολικά (φωτό Τμήμα Αρχαιοτήτων)

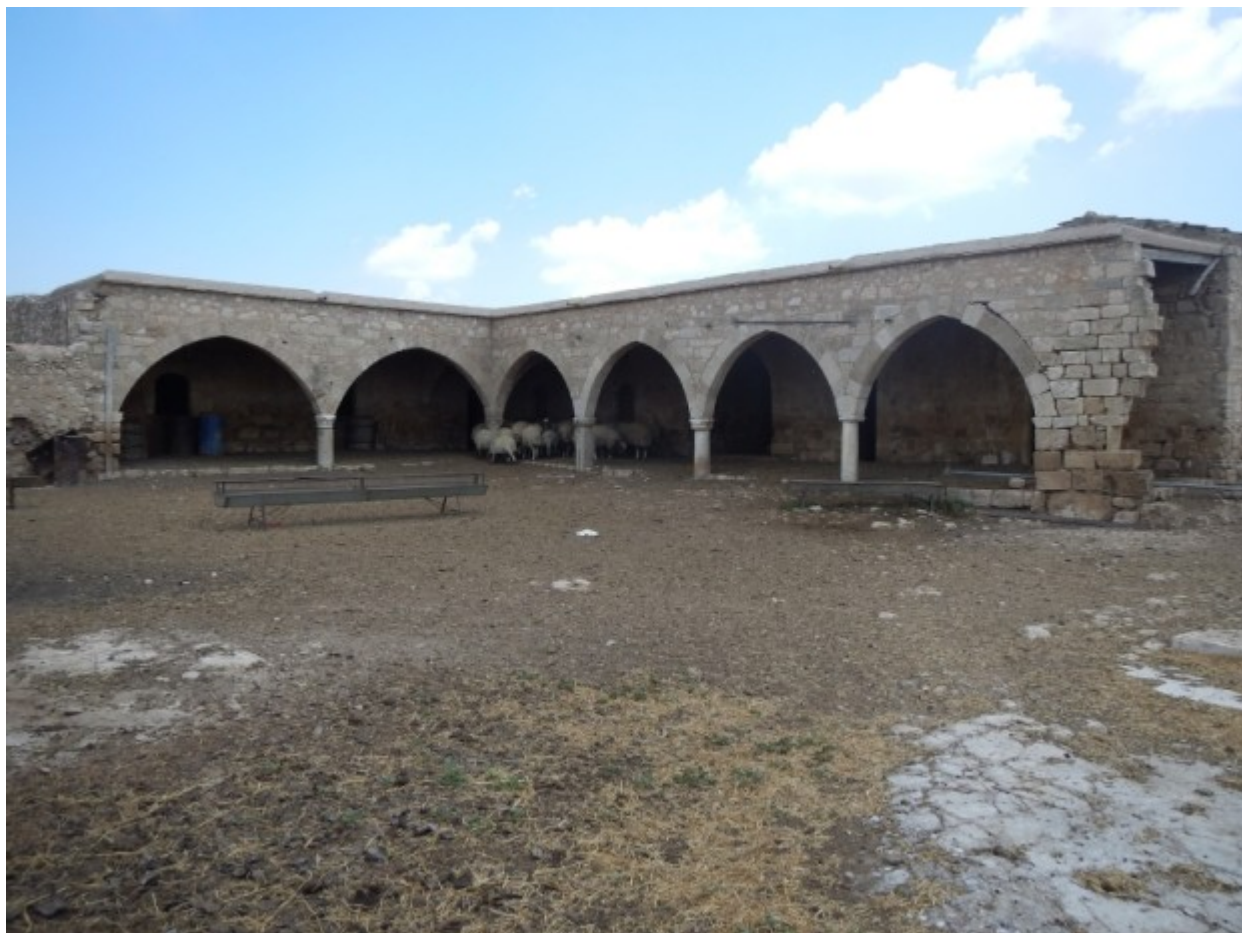
Άποψη των μοναστικών εγκαταστάσεων του 15ου αι. Σε πρώτο πλάνο δεξιά διακρίνονται ίχνη από το πάτωμα του εκθεμελιωμένου καθολικού της

Το 1968 το Τμήμα Αρχαιοτήτων της Δημοκρατίας ανέλαβε τη στερέωση και επισκευή των δυο παρακείμενων μοναστηριακών κτισμάτων, που βρίσκονταν σε κακή κατάσταση, παραμένοντας έτσι μοναδικοί μάρτυρες του παλιού μοναστηριακού συμπλέγματος. Εντυπωσιακό και σχετικά διατηρημένο, ένεκα της συντήρησης που έτυχε το 1968, παραμένει ακόμα και σήμερα το σε σχήμα Γ βόρεια ευρισκόμενο μοναστηριακό κτίσμα με τις τοξωτές καμάρες (εικ. 2). Λευκοί μαρμάρινοι κίονες που στηρίζουν τα τόξα του είναι παλαιοχριστιανικοί και φέρουν κιονόκρανα ίδιας εποχής

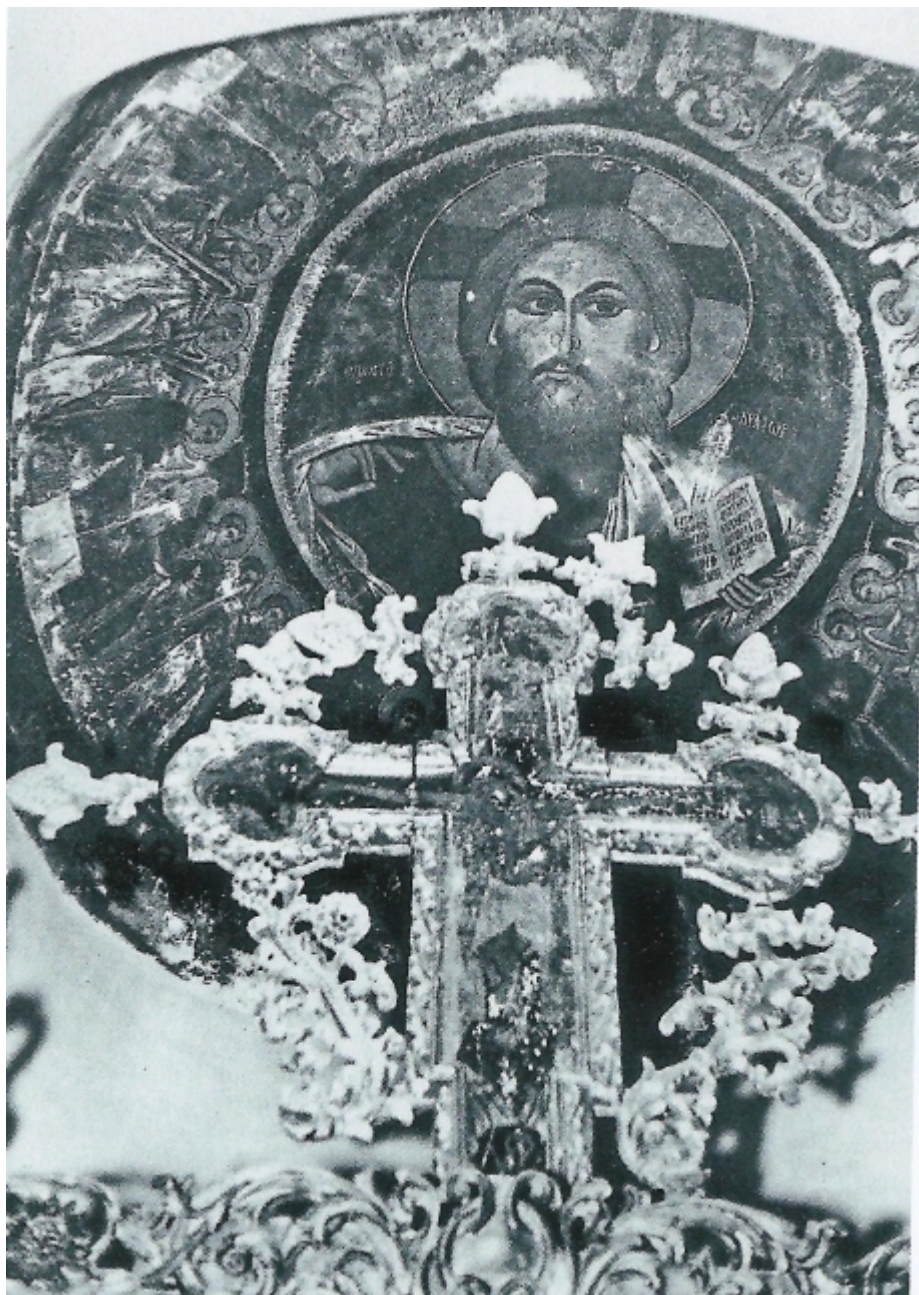
Απόψη του τρούλου με τον Παντοκράτορα Χριστό (15ος αι.) και ο Σταυρός των Λυπηρών (18ος αι.) Φωτο τμήμα αρχαιοτήτων Εικο.4

Στο καθολικό της μονής σώζονταν αποσπασματικά σημαντικές τοιχογραφίες, οι οποίες δυστυχώς όπως διαπιστώνεται από την πρόσφατη έρευνά μας πιθανότατα καταστράφηκαν ολοσχερώς μετά τη βάρβαρη κατεδάφιση του μνημείου. Στον τρούλλο, που κάλυπτε το νότιο κλίτος σωζόταν μέσα σε κυκλική ίριδα ο εξαιρετικής τέχνης στηθαίος Παντοκράτορας του 15ου αιώνα, που περιβαλλόταν από δυο ζώνες, η πρώτη με την Ετοιμασία του Θρόνου και τη Δέηση με χορούς Αγγέλων και η δεύτερη πιο χαμηλά όπου απεικονίζονταν ένθρονοι απόστολοι.

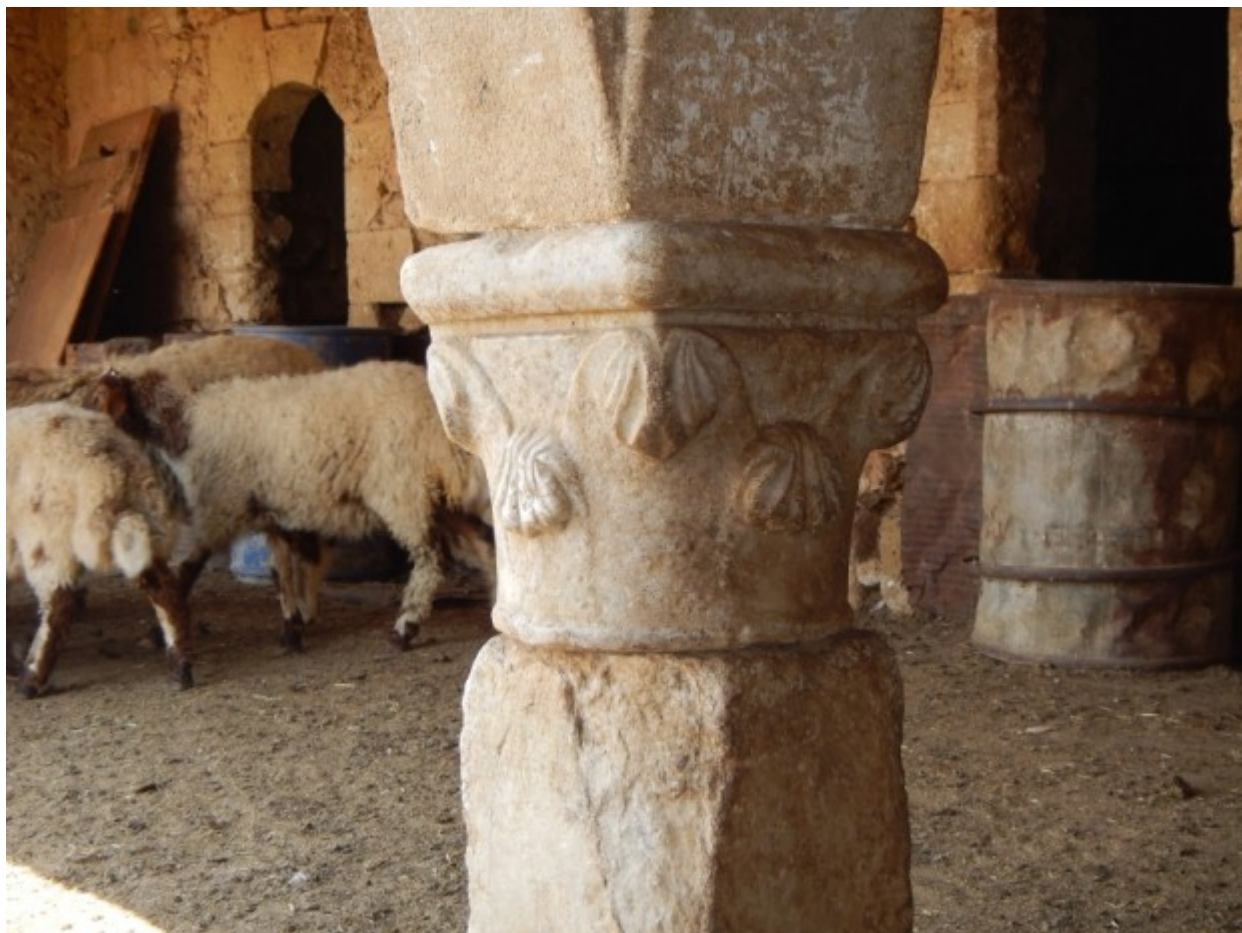
Μεσαιωνικό κιονόκρανο (φωτό Α. Φούλιας)

, αλλά και ένα ωραίο γοτθικό με περίτεχνα διακοσμητικά μοτίβα, το οποίο μάλιστα είχε σχεδιάσει και ο Eplart στο τέλος του 19ου αιώνα Το υλικό αυτό πιθανότατα

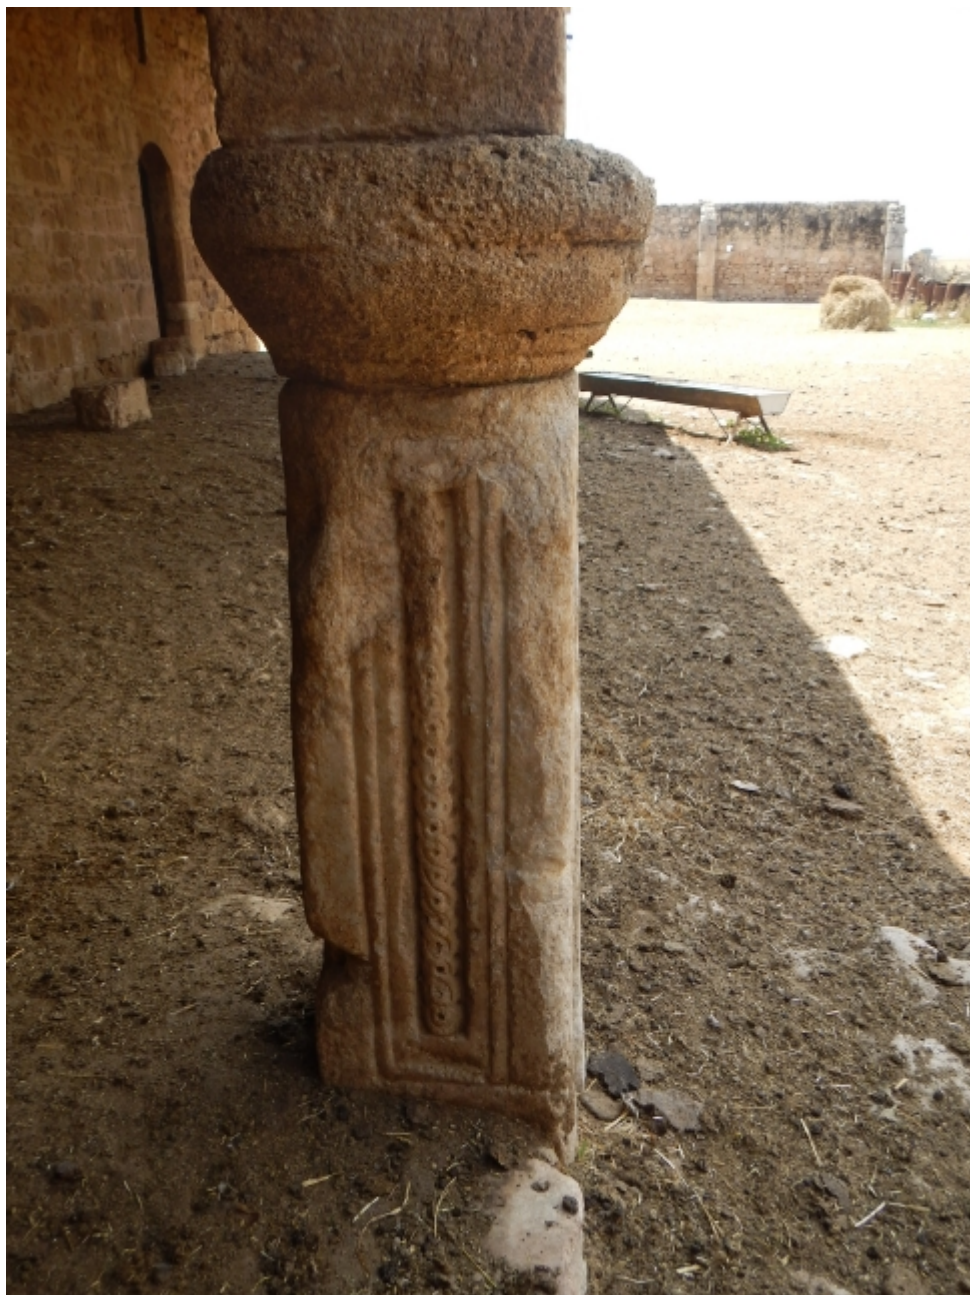
Παλαιοχριστιανικός πέσσικος και κιονόκρανο (φωτό Α. Φούλιας)

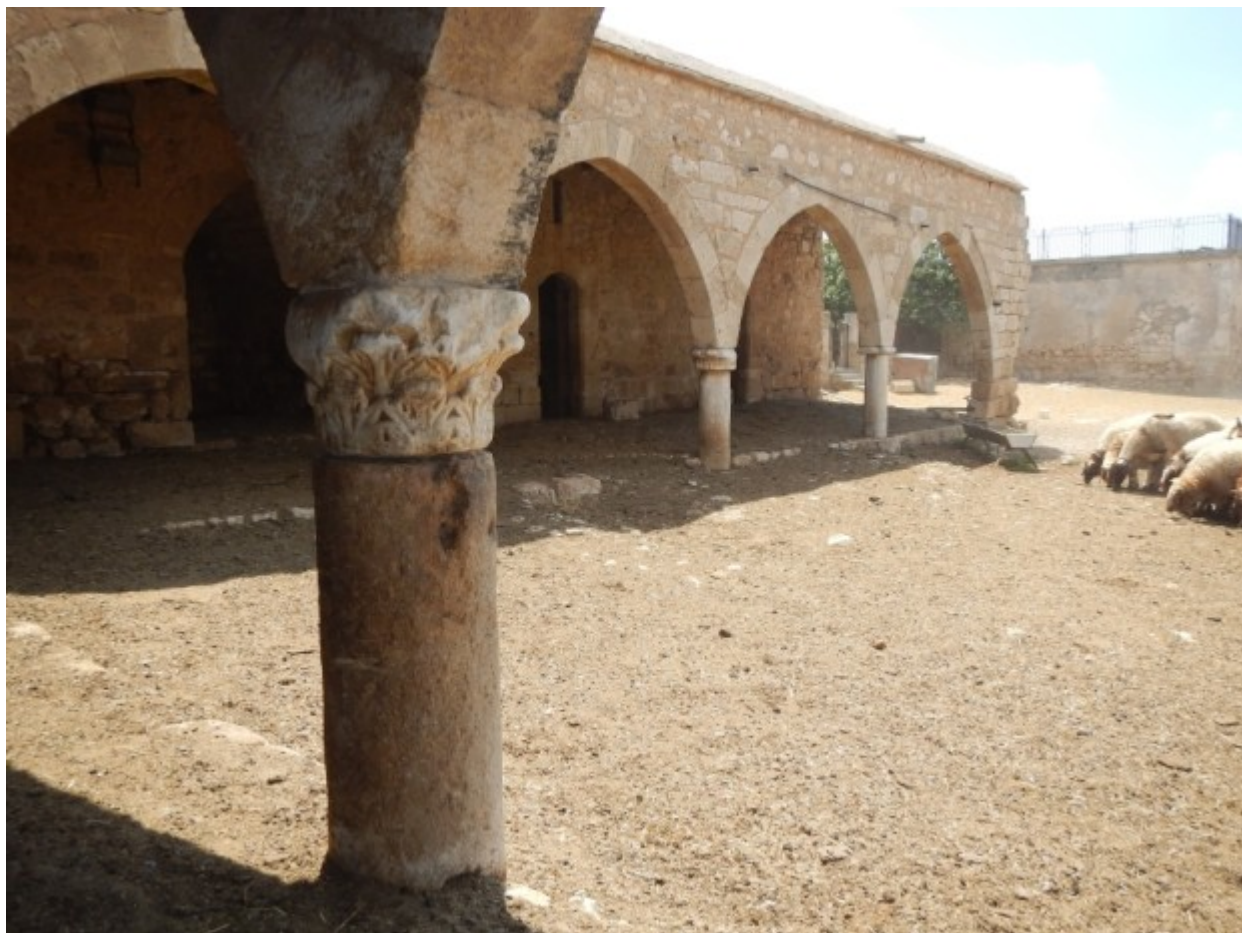
Παλιохριστιανικό κιονόκρανο (φωτό Α. Φούλιας)

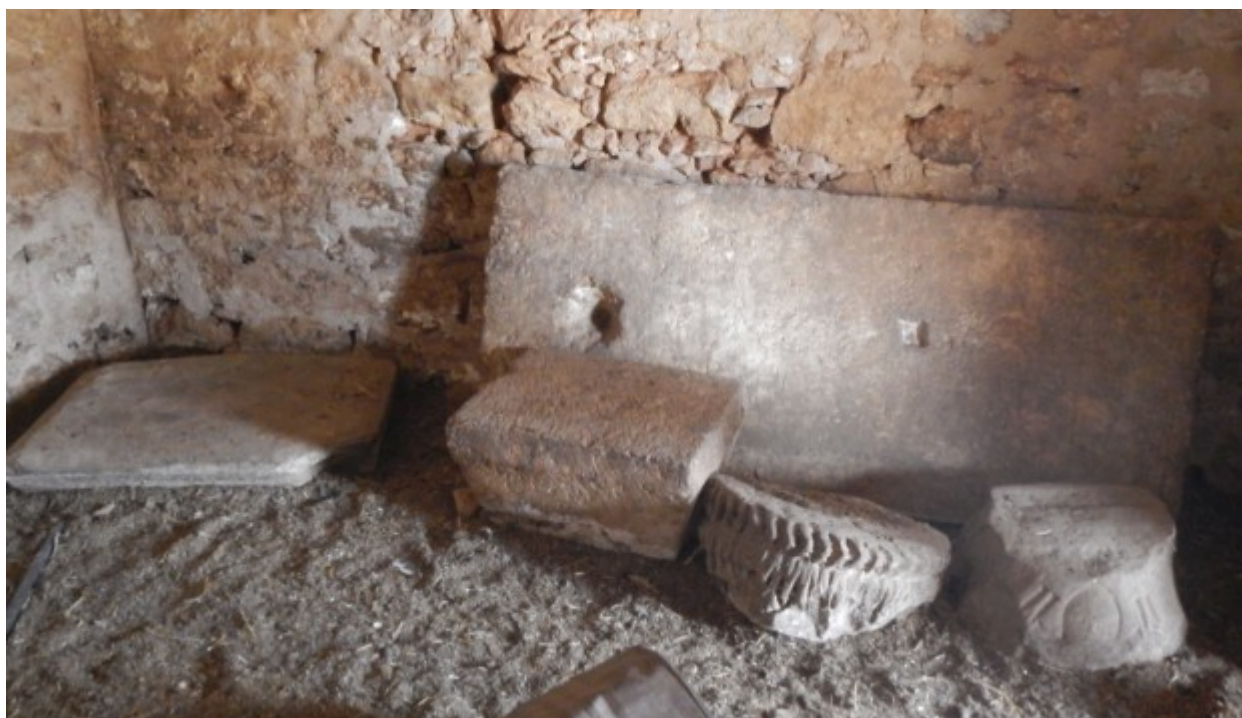
Διάφορα αρχιτεκτονικά μέλη από τη μονή (φωτό Α. Φούλιας)
