## Λημνιακή εκκλησιαστική αρχιτεκτονική - Ιερός ναός αγ. Γεωργίου Ρεπανιδίου

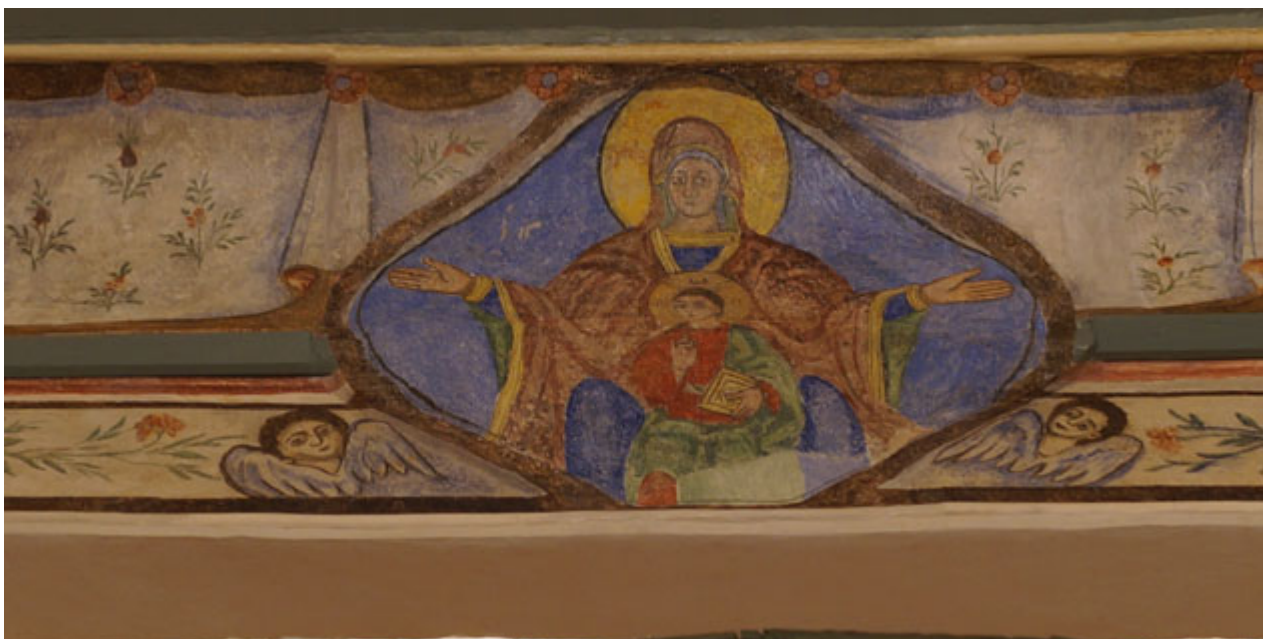
Ο Ιερός Ναός του Αγίου Γεωργίου Ρεπανιδίου αποτελεί χαρακτηριστικό παράδειγμα της λημνιακής εκκλησιαστικής αρχιτεκτονικής του 19ου αιώνα. Οι πηγές αναφέρουν ως έτος ίδρυσης του το 1860. Ο συγκεκριμένος τύπος ναού αποτελεί τον πλέον χαρακτηριστικό για την εκκλησιαστική αρχιτεκτονική των μεταβυζαντινών χρόνων στη Λήμνο. Ανήκει στον τύπο της τρίκλιτης βασιλικής με δίρριχτη στέγη χωρίς τρούλο και έχει μεγάλες διαστάσεις (περίπου 19x12μ.). Η πρωϊμότητά του προκύπτει από την απουσία καμπαναριού και από τις τρεις χαμηλές ημικυκλικές κόγχες εξωτερικά στο Ιερό. Οι λιτές όψεις του κοσμούνται με μικρό φεγγίτη, εντοιχισμένες μαρμάρινες πλάκες με ανάγλυφο το σχήμα του σταυρού και αβαθείς κόγχες περιμετρικά της κύριας θύρας.

Αποτελεί τη μοναδική περίπτωση ναού στη Λήμνο, στον οποίο διατηρούνται τα ξύλινα διάτρητα διαχωριστικά του γυναικωνίτη. Ο πλούσιος λαϊκότροπος διάκοσμός του περιλαμβάνει τοιχογραφίες, γύψινα και ξύλινα στοιχεία, καθώς και φορητές εικόνες. Ιδιαίτερα αξιόλογο είναι το ξυλόγλυπτο τέμπλο του ναού, που αντικατοπτρίζει την υψηλή αισθητική των τεχνιτών που το κατασκεύασαν. Τα θωράκια του τέμπλου (τμήματα του οποίου χρονολογούνται στον 18ο αιώνα), με παραστάσεις ανθοστηλών, τα έντονα χρώματα των φορητών εικόνων του τέμπλου και του βημόθυρου αποπνέουν την αίσθηση της μοναδικής τέχνης που αναπτύχθηκε στη Λήμνο, αλλά και στα άλλα νησιά του βορειοανατολικού Αιγαίου κατά τη διάρκεια της μεταβυζαντινής εποχής.

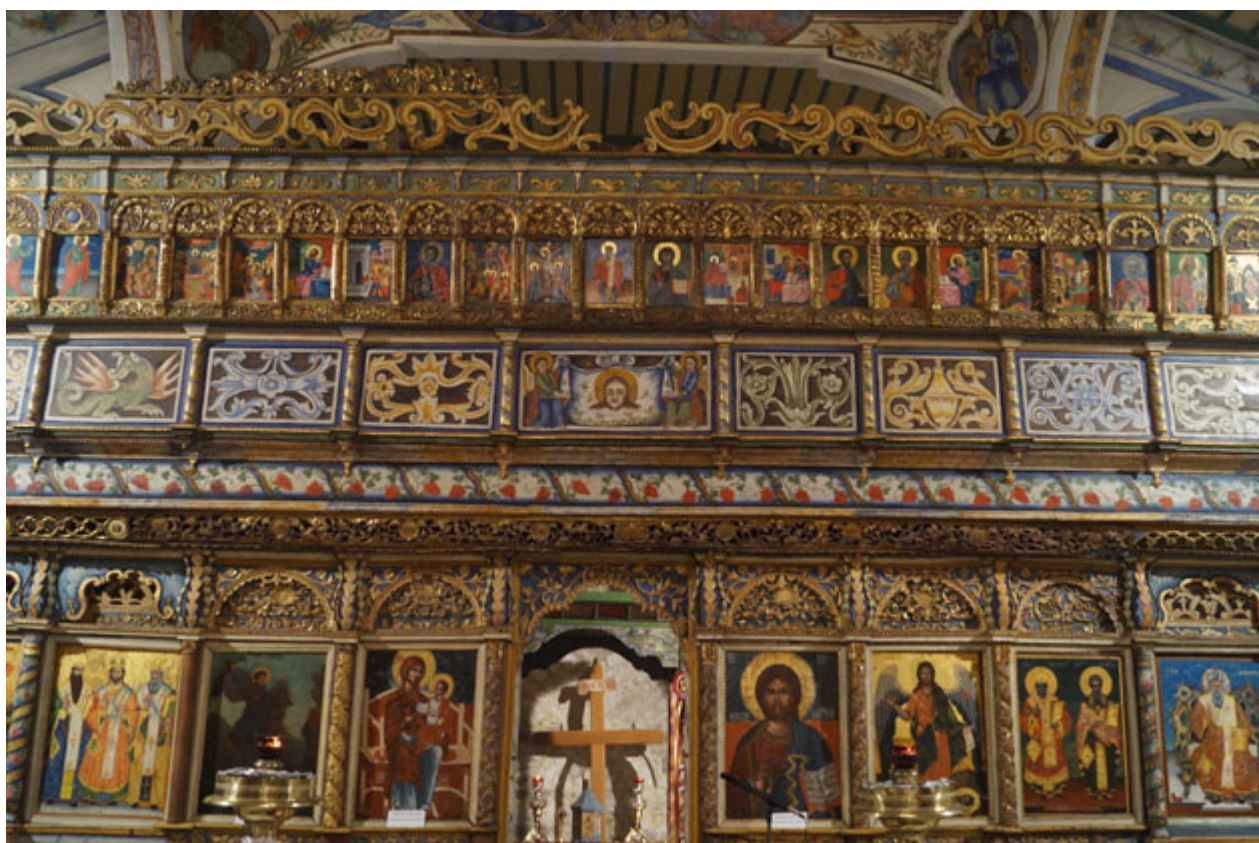
Ο εγκαταλελειμμένος κοιμητηριακός ναός του Αγίου Γεωργίου Παλαιού παρουσίαζε εκτεταμένες φθορές. Η απουσία συντήρησης της στέγης προκάλεσε αποσάθρωση των ξύλινων στοιχείων του φέροντος οργανισμού της της ίδιας της οροφής του ναού, καθώς και απόπλυση του συνδετικού κονιάματος των τοιχοποιιών. Επιπλέον, οι τοιχοποιίες και τα περιθυρώματα παρουσίαζαν ρηγματώσεις. Ο ζωγραφικός διάκοσμος, καλυμμένος σε μεγάλη έκταση από άσβεστη, τα γύψινα διακοσμητικά στοιχεία και το ξυλόγλυπτο τέμπλο διατηρούνταν, επίσης, σε κακή κατάσταση. Τέλος, το δάπεδο του ναού είχε υποστεί καθίζηση.

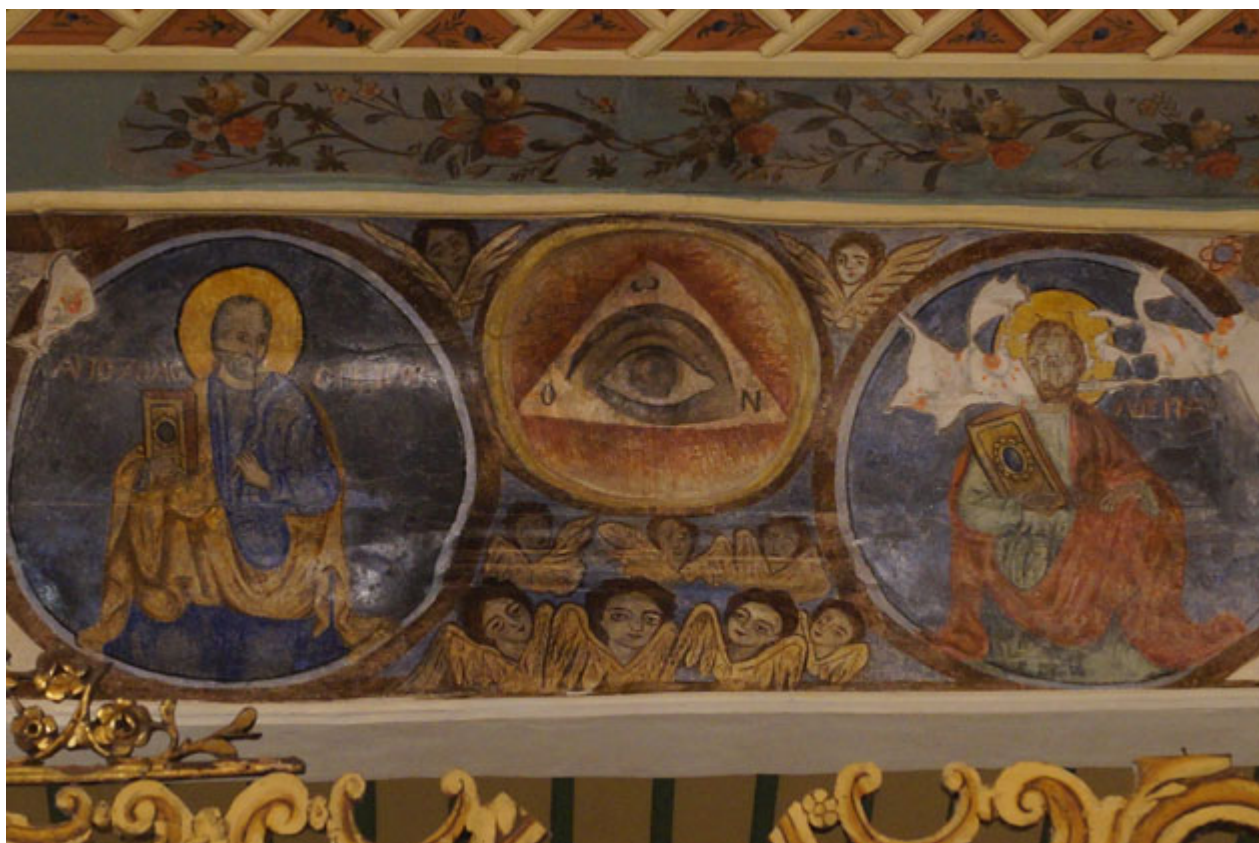
Η σημερινή αποκατεστημένη μορφή του Ιερού Ναού οφείλεται στις εργασίες, που πραγματοποιήθηκαν με την αυτεπιστασία της 14ης Ε. Β. Α. τα έτη 2011-2013, στο πλαίσιο του ενταγμένου στο ΕΣΠΑ έργου « Αποκατάσταση Ιερού Ναού Αγίου Γεωργίου Ρεπανιδίου Λήμνου». Εξυγιάνθηκε και ενισχύθηκε η θεμελίωση, κατασκευάστηκε νέα στέγη, αποκαταστάθηκαν τα ξύλινα στοιχεία του ναού. Ακολούθησε η αποκατάσταση των μαρμαρίνων περιθυρωμάτων και η ακριβής ανακατασκευή ενός από αυτά. Το λιθόστρωτο δάπεδο αποκαταστάθηκε και συμπληρώθηκε. Ο περιβάλλων χώρος διαμορφώθηκε με τη δημιουργία πλακόστρωσης και πρόσβασης για ΑΜΕΑ.
